Holmgrens Plast AB
Stefan Holmgren
Box 200
335 25 GNOSJÖ

Regntätetsprovning av väggelement med fönster och plasthörn, "SAFE CORNER".

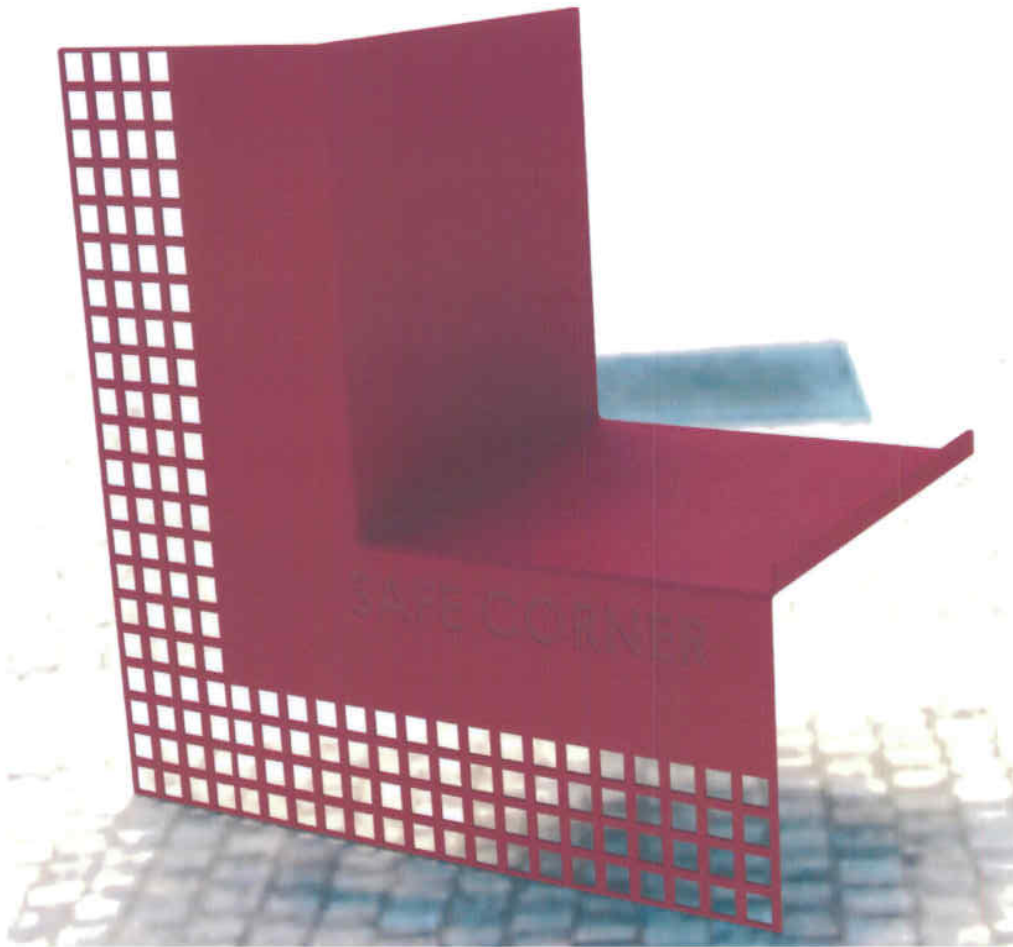
Bild på plasthörn "SAFE CORNER"

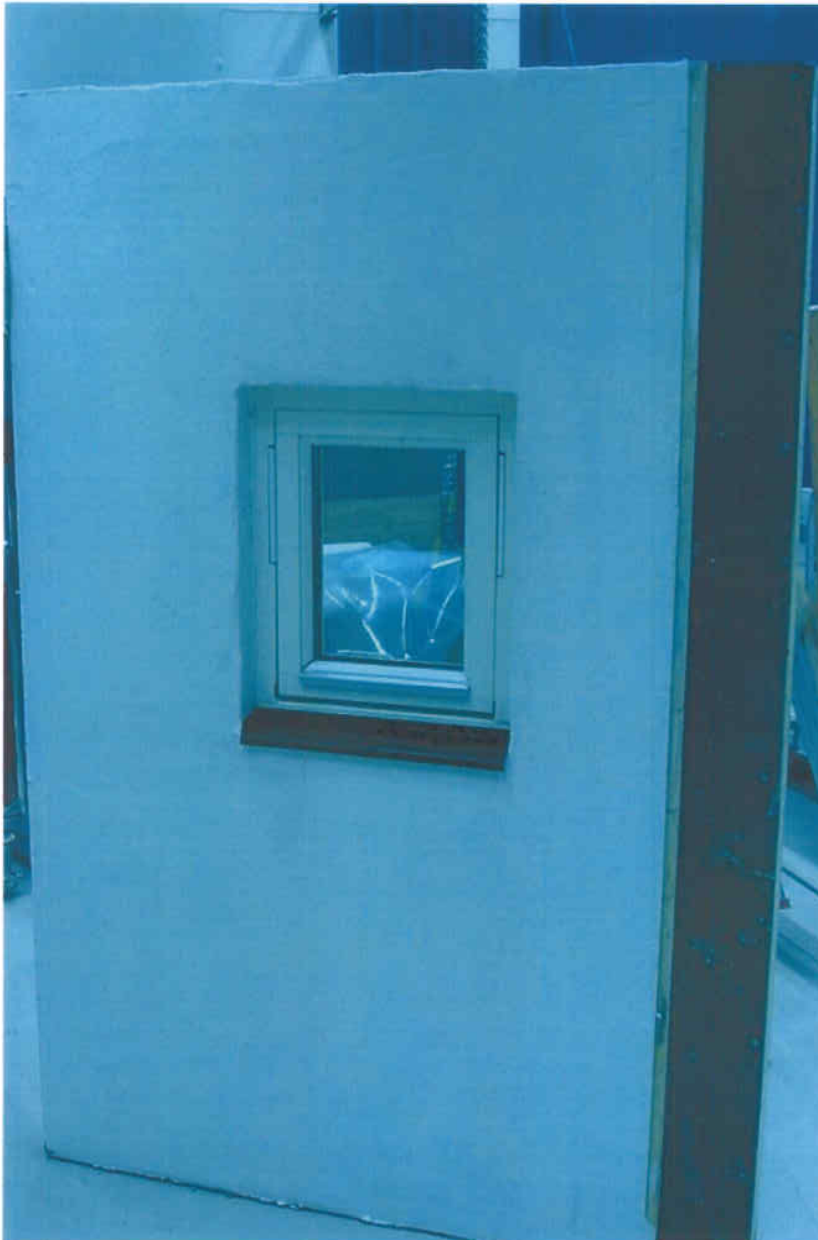
Provväggen sedd från utsidan

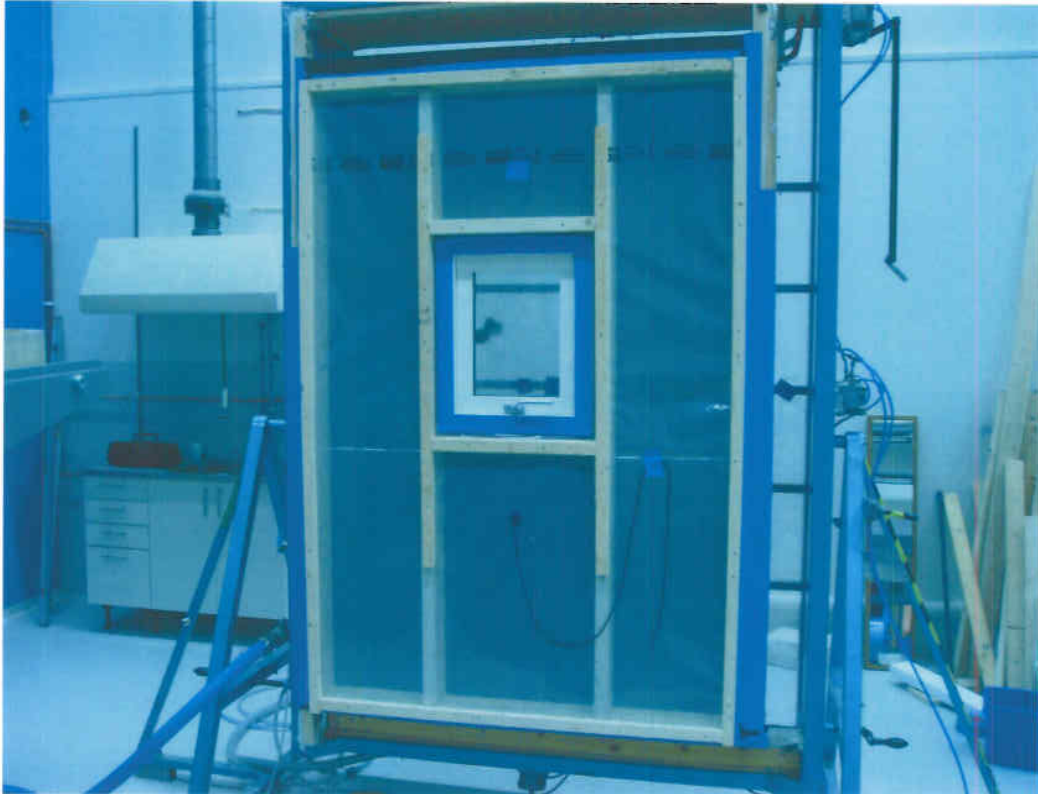
Bild 1: Provvägg sedd från insidan (monterad i provningsrigg)

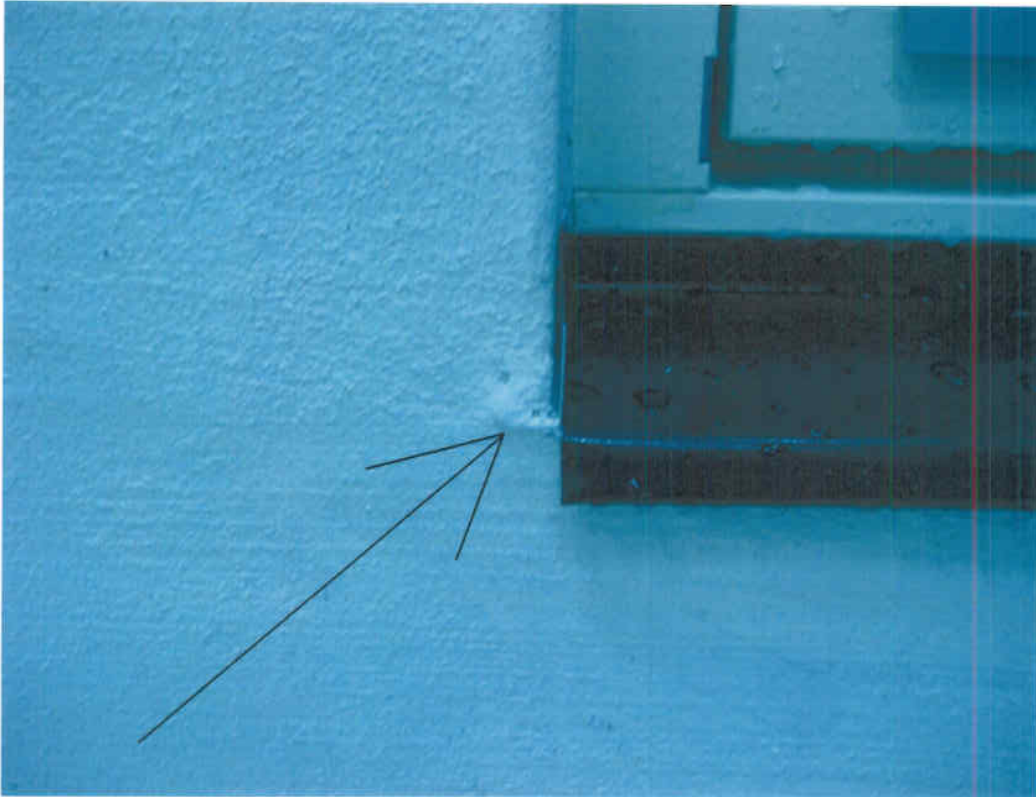
Provet bestod av ett plasthorn inbyggt i en vägg med måttet (ca 1,4 x 2 m) och var byggd av uppdragsgivaren. Plasthornet var monterat i provväggens vänstra hörn (se bild 3, bilaga 1). På plats hos SP monterades provväggen i en provrigg av SP (se bild 1, bilaga 1). SP monterade också en plastfolie på insidan av träregelstommen för att motsvara en ytterväggs uppbyggnad. Plastfolien perforerades för att skapa ett max tillåtet luftläckage (1,6 l/s m² vid 50 Pa tryckskillnad för byggnadens klimatskärm, enligt BBR 2002).

Bild 3: Här är plasthörn monterat
